Bencana Tanggul Jebol di Desa Seusupan Kecamatan Caringin Polsek Caringin Polres Sukabumi Upaya Penanganan Dilakukan Bersama

Mar 21, 2024 - 10:45

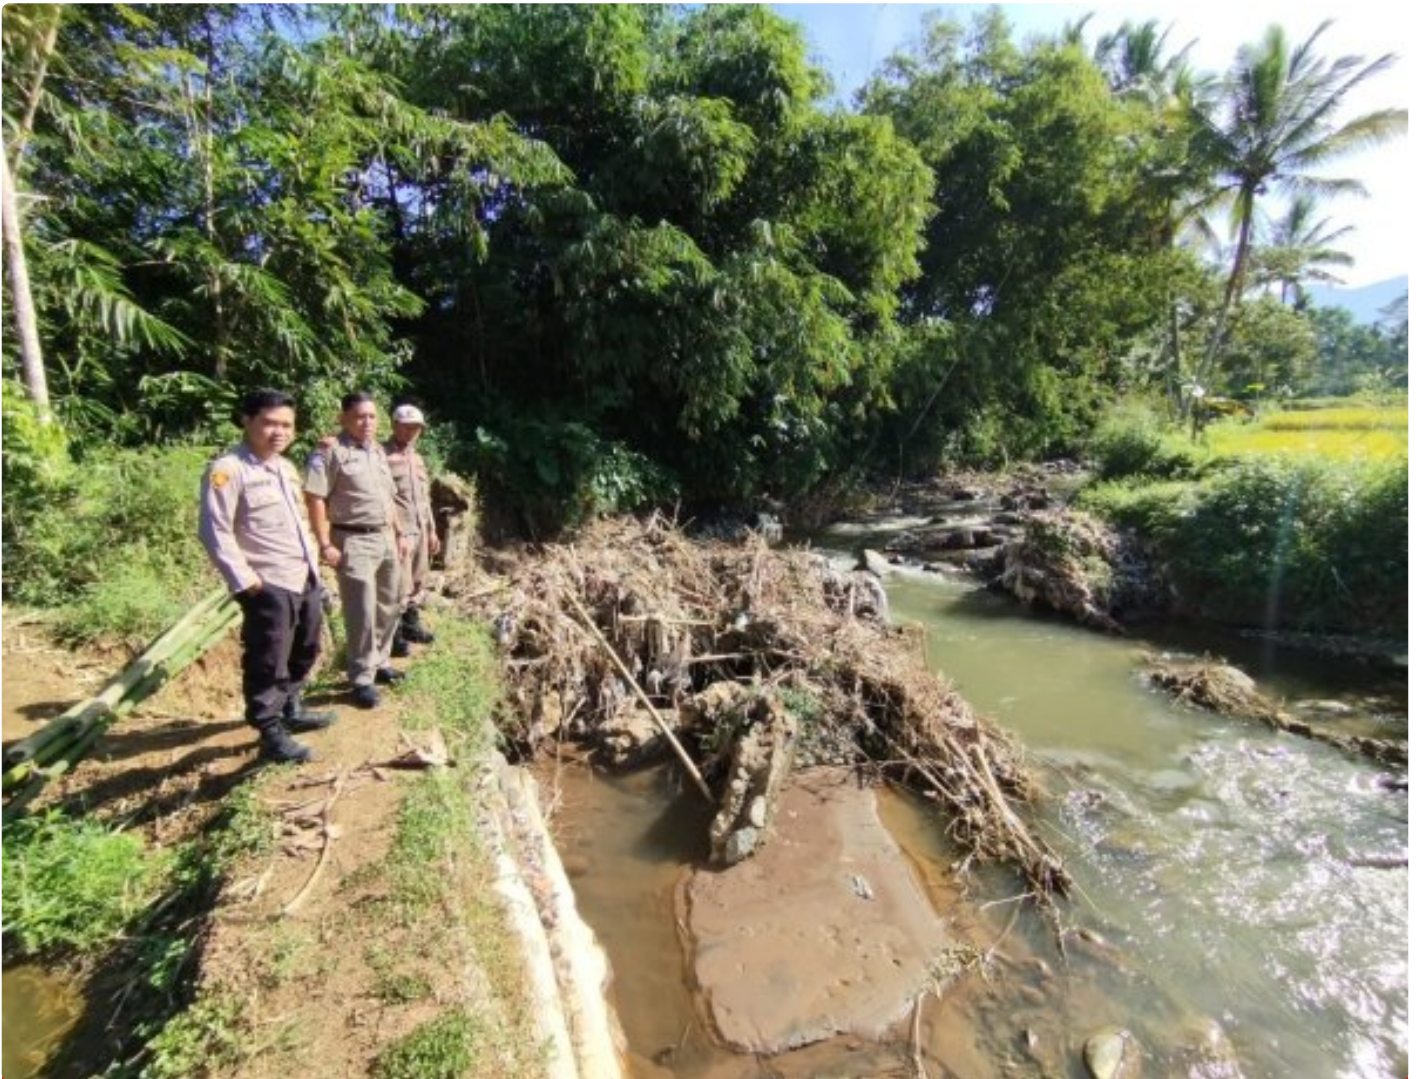
Desa Seusupan, Kecamatan Caringin, Kabupaten Sukabumi, dilanda bencana alam akibat jebolnya tanggul atau bendungan air. Kejadian ini disebabkan oleh cuaca ekstrem yang mengakibatkan gerusan air sungai Ciheulang yang menghubungkan dua desa, yaitu Desa Caringin Kulon dan Desa Seuseupan.

Tanggul atau bendungan yang jebol memiliki lebar 2 meter, panjang 30 meter, dan tinggi tebing mencapai 5 meter. Akibatnya, sekitar 80 hektar lahan pertanian di Kp. Bojong dan Kp. Jaura tidak dapat dialiri air, mengganggu kebutuhan air bagi warga dan mengakibatkan dampak signifikan terhadap pertanian.

1. Koordinasi bersama pihak terkait dan assessment ke lokasi kejadian.
2. Memberikan himbauan kepada warga agar tetap waspada terhadap potensi bahaya yang mungkin terjadi.
3. Dipasanginya pembatas oleh BPBD kecamatan untuk mencegah orang masuk ke area yang berbahaya.

Namun, kondisi saat ini masih mengkhawatirkan karena dampak penggerusan air masih akan terus terjadi seiring dengan intensitas hujan yang tinggi. Oleh karena itu, diperlukan pengkajian lebih lanjut serta pembangunan tanggul sebagai langkah penanganan mendesak.
